Bauhistorische Studien zu den Synagogen in Mecklenburg

Dissertation

von
Heidemarie Gertrud Vormann
geboren am 26.06.1965
aus Bamberg

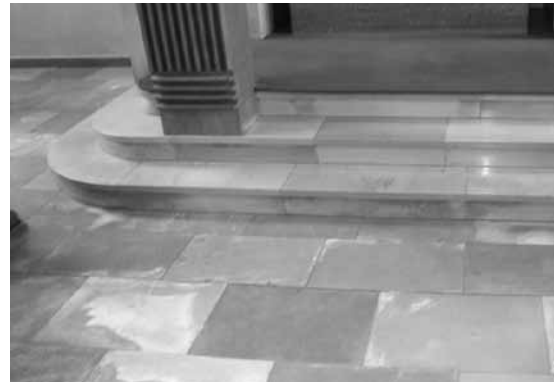
253 Plau am See, ehemalige Synagoge, Bodenbelag im Hauptraum mit Altarstufen (2005)

Nach dem Verkauf des Gebäudes an die Katholische Kirche wurde der Boden zunächst so belassen. Erst mit dem Umbau um 1962 wurde ein neuer Oberboden im Erdgeschoss eingebracht,¹⁶⁹ wobei laut Pastor Rziha der bisherige Belag entfernt und durch den heute noch existenten Steinboden ersetzt wurde. Die Platten wurden im Halbverband verlegt. Rings um die Verlegeebenen wurden Sockelleisten angebracht, die eine Höhe von 8-10 cm aufweisen und in Material und Verlegeart dem Bodenbelag entsprechen. Die Verlegerichtung im Treppenhaus ist gegenüber der im Betsaal um 90° gedreht (siehe Abb. 235).

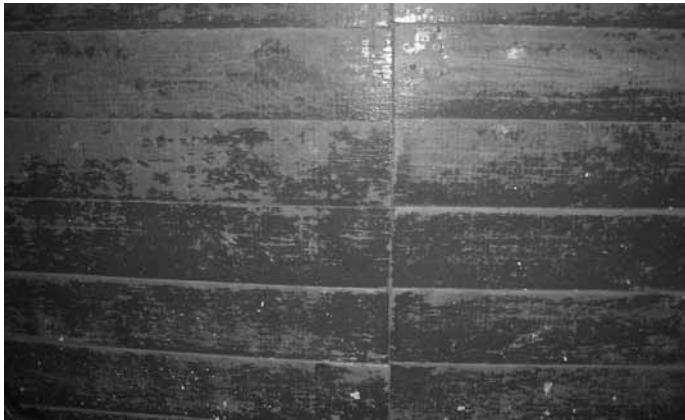
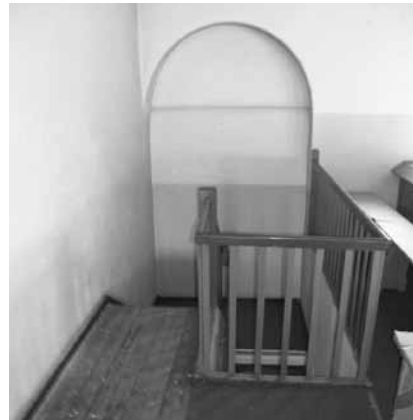
254-255 Plau am See, ehemalige Synagoge, Frauenempore, Bodenbelag und Blick zum Treppenaufgang (2005)

Die Frauenempore nahm den gesamten Bereich des Obergeschosses entlang der westlichen Außenwand ein. Sie war zunächst mit einem Holzbretterboden belegt, welcher von der Maurerfirma Büttner von Norden nach Süden verlegt und auf die hölzernen Tragbalken, Tragrichtung von Osten nach Westen, genagelt war.¹⁷⁰

Heute (2005) sind die Belagsbretter rotbraun gefasst und weisen im Bereich des Gehwegs starke Verschleißspuren an den Oberflächen auf. Ein roter „Sisalläufer“ schützt die weitere Emporenoberfläche. Der Anschluss an die Wände bzw. an die Galeriebrüstung erfolgt durch eine 8 cm hohe, hölzerne Sockelleiste. Der Oberboden und die Tragkonstruktionshölzer der Frauenempore haben sich infolge der starken Hausverformung um ca. 25 cm nach Süden abgesenkt.

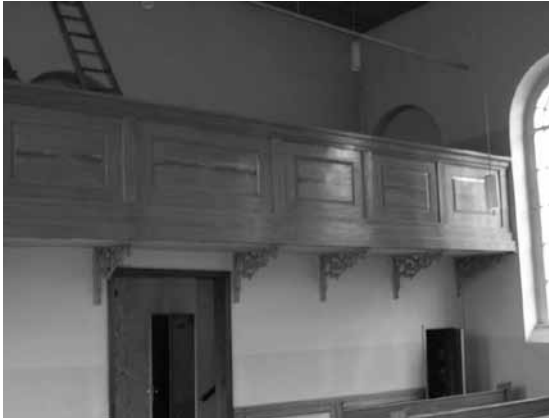
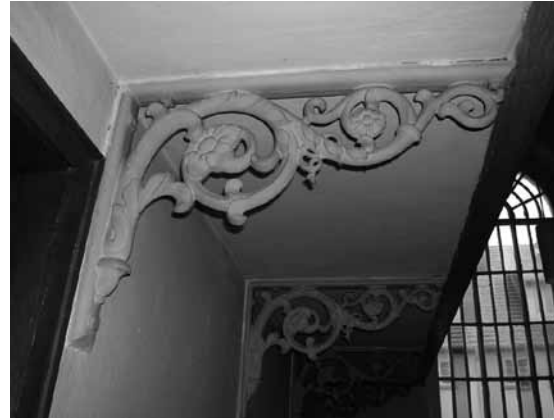
256-257 Plau am See, ehemalige Synagoge, Frauenempore, Brüstung (2004) und eiserne Konsolen (2005)

Bei den Renovierungsarbeiten 1962 wurden abermals defekte Bretter ausgetauscht, der Großteil des Belags blieb aber erhalten. Die Tragkonstruktion der Empore blieb bei allen Umbaumaßnahmen unberührt. Zu einem späteren Zeitpunkt wurde auf die Unterseite der Emporenholzbalken eine Holzkassettendecke angeschraubt. Auch die Gitterabtrennung wurde vermutlich erst unter katholischer Nutzung entfernt. Ein genauer Zeitpunkt wäre nur mit einer restauratorischen Untersuchung bestimmbar.¹⁷⁴

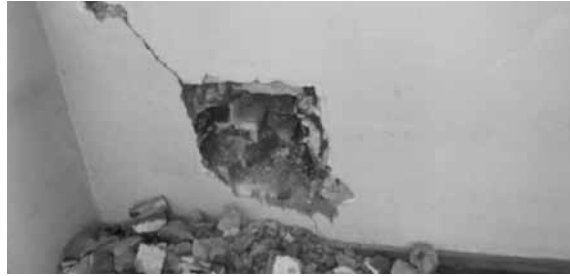
258 Plau am See, ehemalige Synagoge, Erdgeschoss, Südostecke innen (2005)

Im Bereich der Fensterstürze und -bögen sind zum Teil bis zu 4 cm breite Rissgeflechte zu erkennen, die sich bis in den Außenbereich der Wände durchziehen. Daher besteht dringender Handlungsbedarf, vor allem im Bereich der östlichen Außenwand. Hier wäre eine Notsicherung zum Nachbargrund umgehend vorzunehmen.

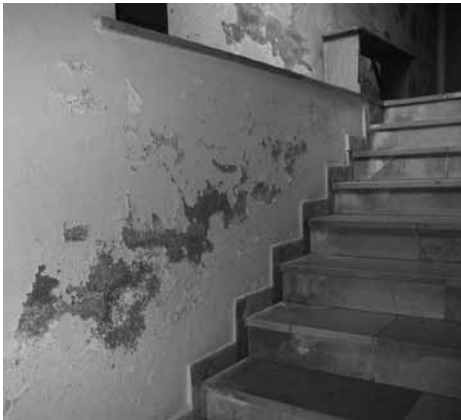
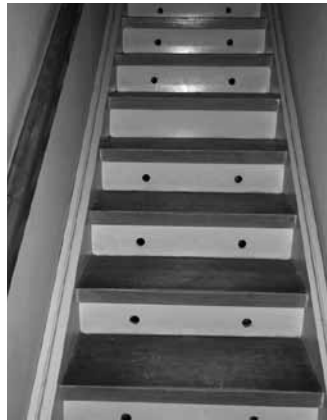
260-261 Plau am See, ehemalige Synagoge, Treppenlauf I vom Untergeschoss ins Erdgeschoss und Treppenlauf II (2005)

Nachdem 1962 die Sakristei angebaut worden war, wurde ein massiver Treppenlauf (I) mit zwölf Stufen in das Gebäude eingefügt. Es handelt

sich um eine Stahlbetontreppe mit Natursteinbelag und Natursteinsockelleiste. Sie führt vom Niveau der Sakristei auf die heutige Erdgeschossesebene und stellt so die Verbindung zum Treppenlauf II und III zur Empore her.

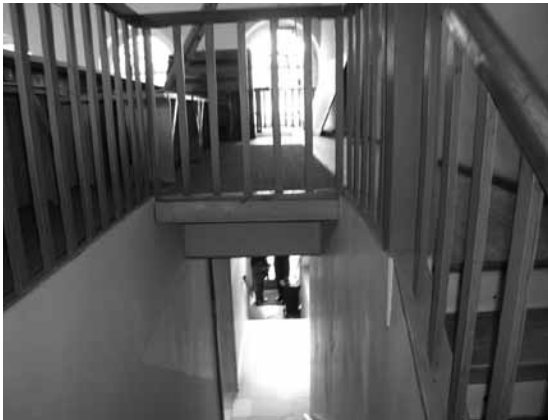
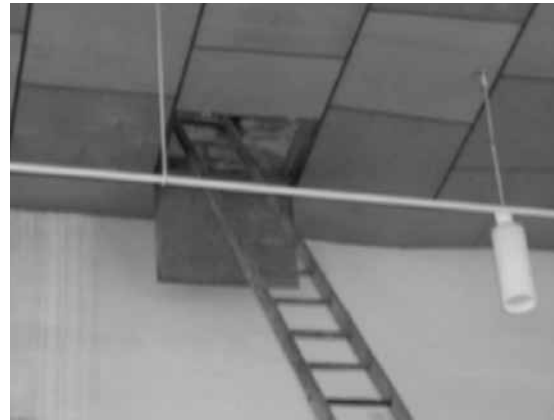
262-263 Plau am See, ehemalige Synagoge, Geländer der Treppe vom Erdgeschoss ins Obergeschoss und Dachluke (2005)

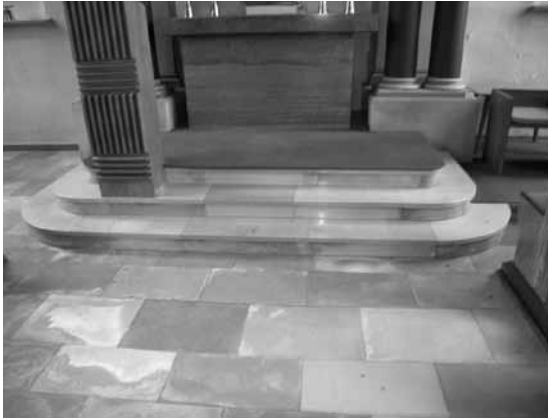
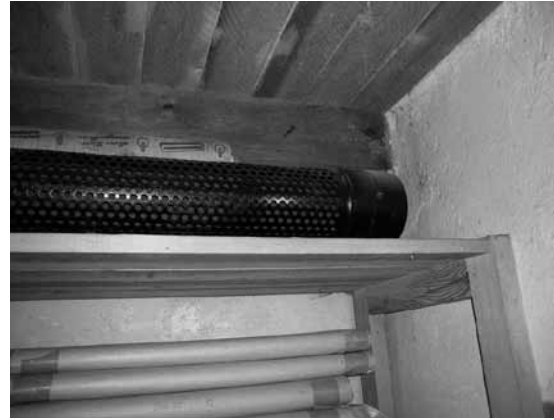
264-265 Plau am See, ehemalige Synagoge, Stufen zum Altar und Sitzbankheizmodul (2005)

raschrein nur noch zwei Stufen mit drei Steigungen vorhanden. Diese sind mit den gleichen Natursteinplatten wie das Erdgeschoss belegt. In den Randbereichen wurden die Stufenecken abgerundet.

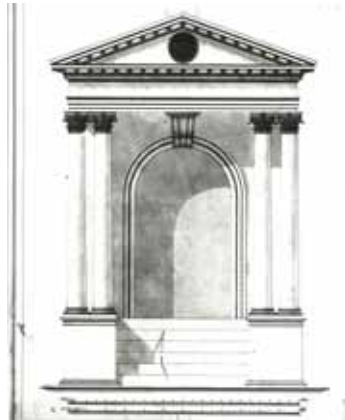
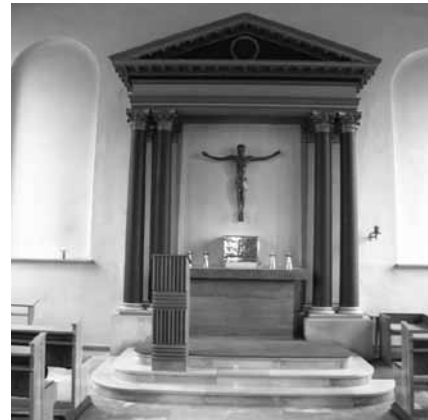
266-267 Plau am See,
Synagoge, Zeichnung des
Toraschreins (Zeichn.:
unbekannt, verm. 1839) und
ehemaliger Toraschrein, heute
Altar (2005)

In Plau befand sich eine Tafel, die als Bildhauerarbeit nebst Vergoldung angefertigt wurde und die Zehn Gebote enthielt. Die Rechnung dafür stellte Bildhauer Alberti an die Plauer Gemeinde am 21. September 1840.²²⁴ Vermutlich befand sich die Tafel wie auch in anderen Synagogen über dem Toraschrein. Auf der Zeichnung des Schreins ist eine Art Konsole über dem Giebel angedeutet, die ihre Lage markieren könnte. Ihr

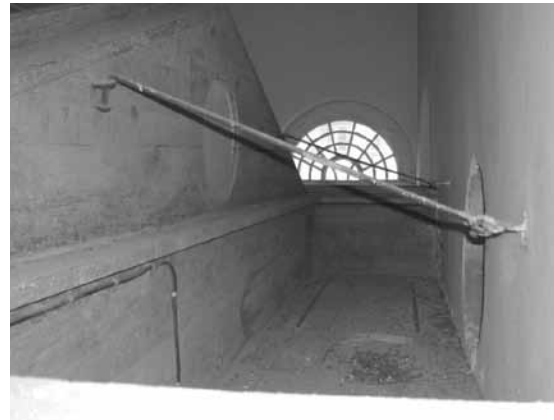
268-269 Plau am See, ehemalige Synagoge, Reliquienplatte am Altar und Rückseite des Tympanons am Altar (2005)

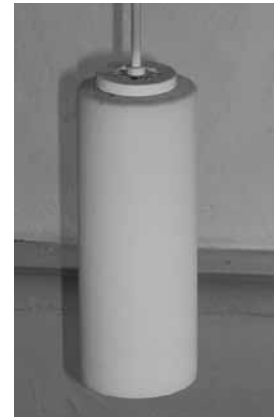
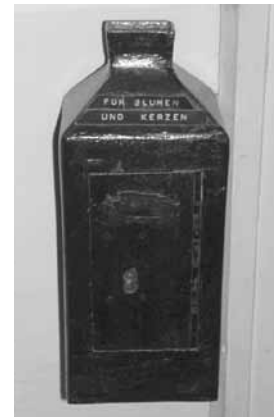
270-271 Plau am See, ehemalige Synagoge, Zylinderleuchte und Opferstock (2005)

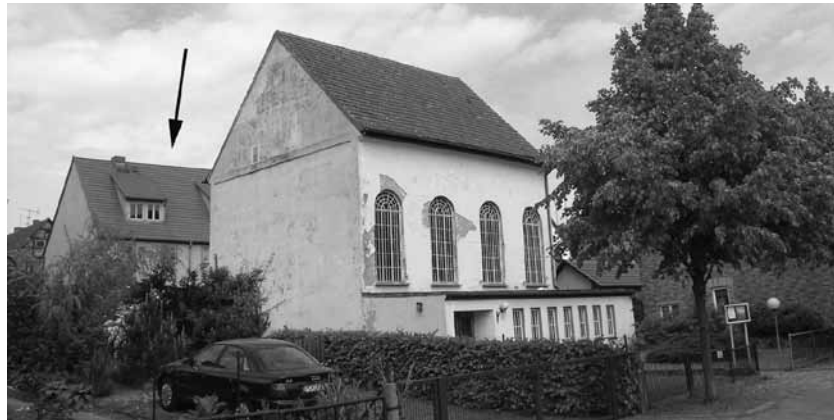
272 Plau am See, ehemaliges
Wohn- und Lehrerhaus, An-
sicht von Südwesten (2005)

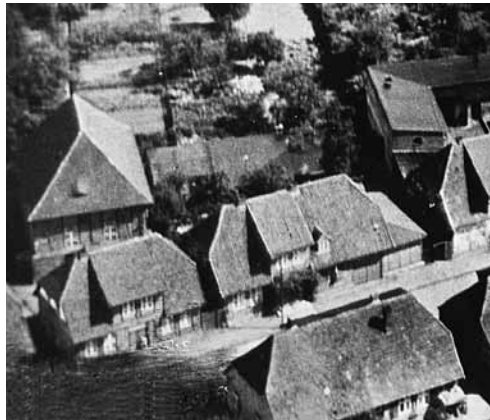
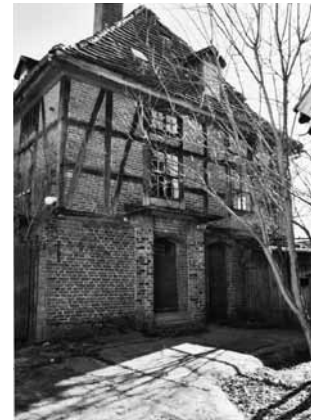
280-281 Hagenow, Luftbild
Hagenstraße 48 (Foto: unbekannt, 1939) und Synagoge,
Ansicht von Westen (Foto:
Oliver Butz, 2003)

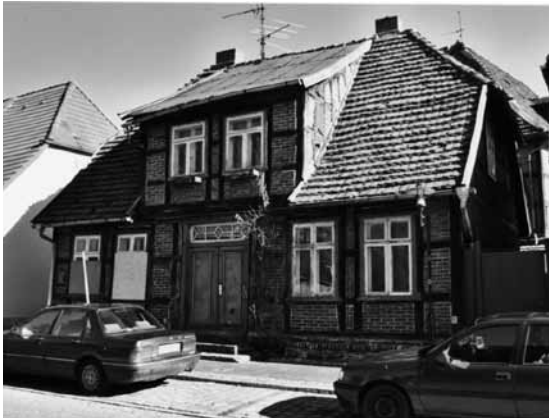
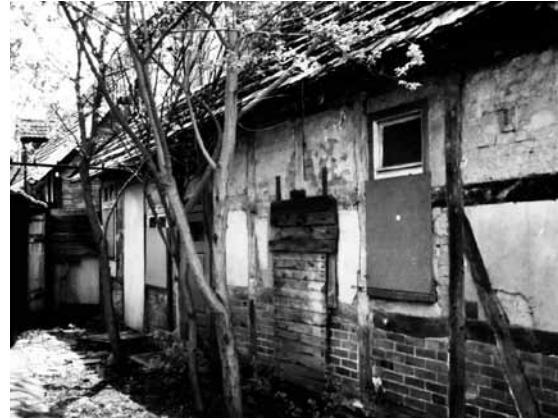
282-283 Hagenow, ehemaliges Gemeindehaus, Ansicht von Westen und Ansicht von Osten (Fotos: Oliver Butz, 2003)

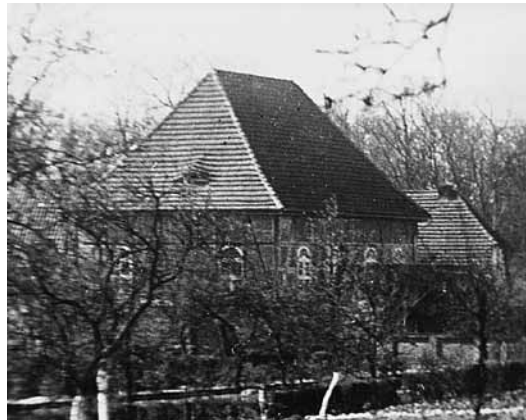
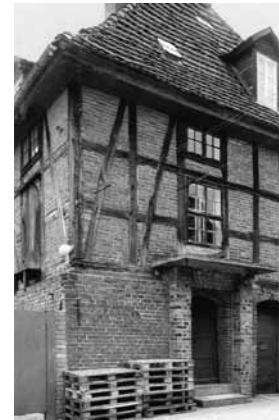
284-285 Hagenow, ehemalige Synagoge, Ansicht von Südosten (Foto: unbekannt, um 1930) und Ansicht von Westen (Foto: Bet Tfila, 2008)

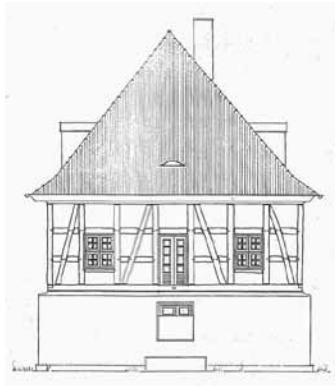
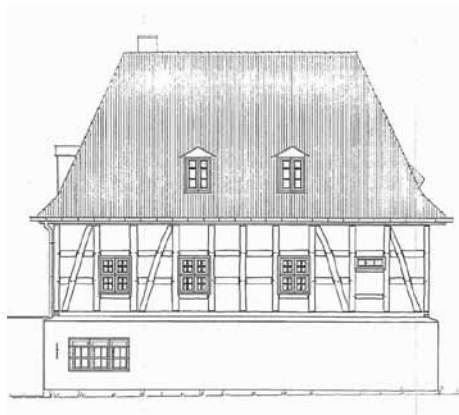
295-296 Hagenow, ehemalige Synagoge, Ansicht von Osten und Süden (Zeichn.: unbekannt)

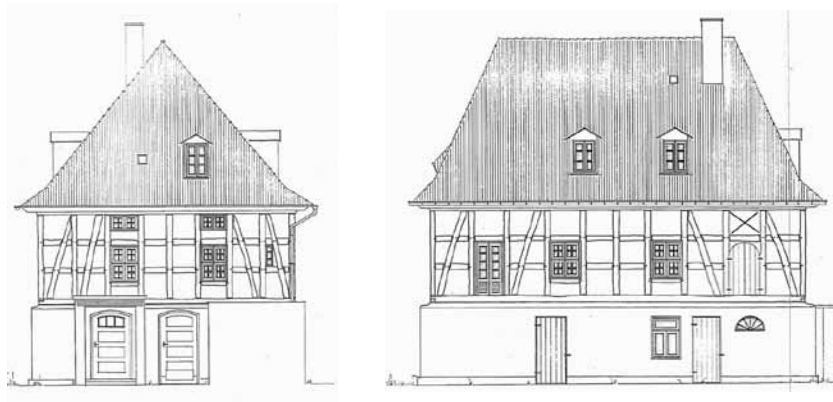
297-298 Hagenow, ehemalige Synagoge, Ansicht von Westen und Norden (Zeichn.: unbekannt)

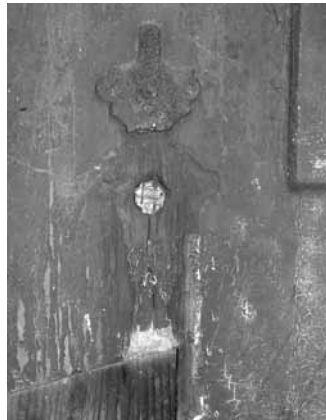
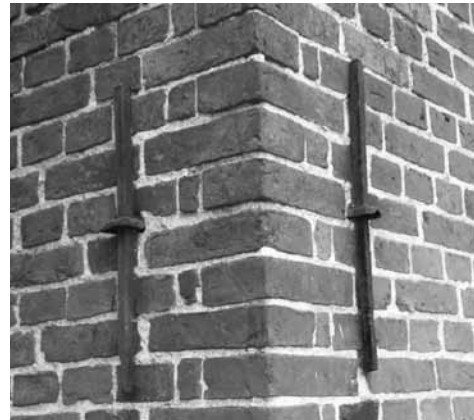
Die Unterkante der rechten Tür entspricht heute dem Niveau des Hofes. Die Türkonstruktion war eine Rahmenfüllungstür mit angesetzter Türverlängerung im Bodenbereich. Auf dem Türblatt ist eine aus der ursprünglichen Bauzeit stammende Metallolive als Türzieher montiert. Die ehemalige Beschlagrosette zeichnet sich in Fragmenten auf der Türoberfläche ab. Der vorhandene Türdrücker stammt eindeutig aus jüngerer Zeit.

300-301 Hagenow, ehemalige Synagoge, Reste/Umrisse des Türbeschlages Männerreingang und Maueranker (um 2006)

Die Zugangshöhe der linken Tür liegt zwei Stufen über dem Hofniveau und entspricht der bauzeitlichen Türhöhe. Der Eingang wird von zwei vorspringenden Mauerwerkspfeylern flankiert, welche zum einen als Rahmung für den abgetreppten vorspringenden Mauerwerkssturz und zum anderen als Auflager für das flache Betonplattendach dienen. Die Rahmenfüllungstür besitzt einen Wetterschenkel, ein dreiteiliges verglastes Oberlicht sowie ebenso eine Metallolive als Türzieher. Die ursprünglichen Beschläge dieser Tür sind nicht mehr vorhanden. Ein Sicherheitsschloss, welches an Stelle eines früheren Kastenschlosses montiert wurde, diente bis 2006 als Verschluss. Das Türblatt wurde zwischenzeitlich im Sockelbereich erneuert und damit seiner ursprünglichen Form wieder angepasst, denn 1943 wurde in die Türöffnung des Fraueneingangs eine Mauerbrüstung eingeplant.⁶⁰ Dass diese wirklich eingebaut und zwischenzeitlich wieder entfernt worden ist, dafür spricht die Türergänzung am Türblatt. Markante Mauerwerksanker betonen die Wandecken des Erdgeschossmauerwerks.

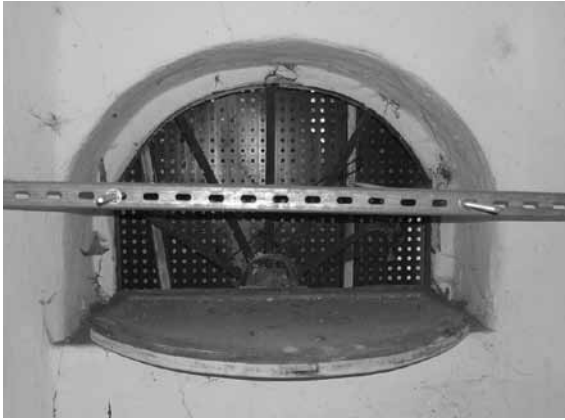
302 Hagenow, Rundbogen-
fenster von innen (2006)

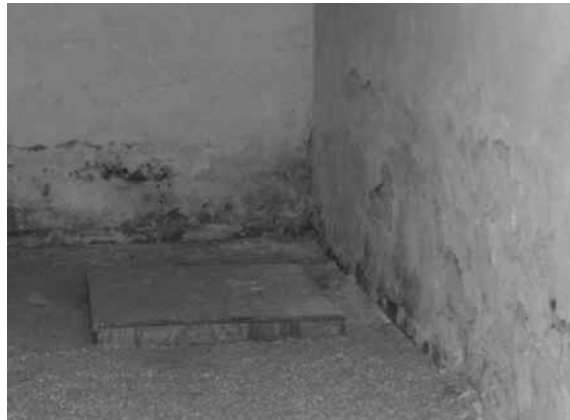
305 Hagenow, ehemalige Synagoge, Sockelmauerwerk innen, Ausblühungen (2006)

Die Außenwände weisen im Gründungs- bzw. Sockelbereich keine größeren Risse infolge eventueller Setzungen oder Grundbrüche auf; es ist jedoch nur eine Inaugenscheinnahme erfolgt, es gab keine Baugrunduntersuchungen, Grabungen oder Fundamentbegutachtungen. Zum Zeitpunkt der Dokumentation (2006) wurde eine massive Durchfeuchtung der gesamten Sockelmauern zum Innenraum festgestellt. Der Putz ist dort so stark durchfeuchtet, dass die einst weiß gefassten Wandflächen größtenteils vergraut und mit Algen bewachsen sind und ausblühen.

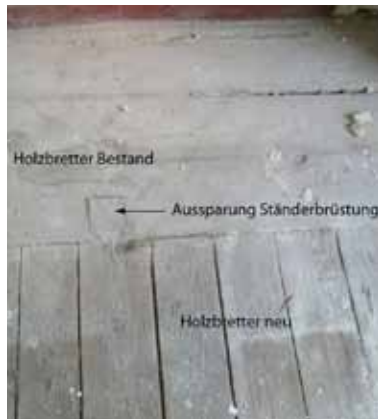
306 Hagenow, ehemalige Synagoge, Frauenempore, Bodenbelag (2006)

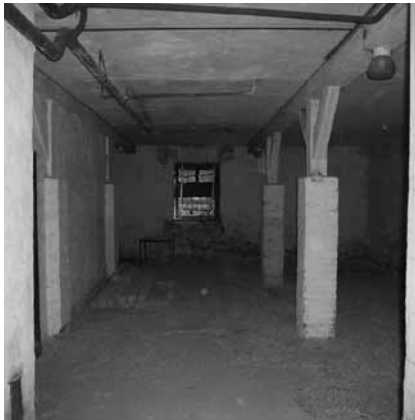
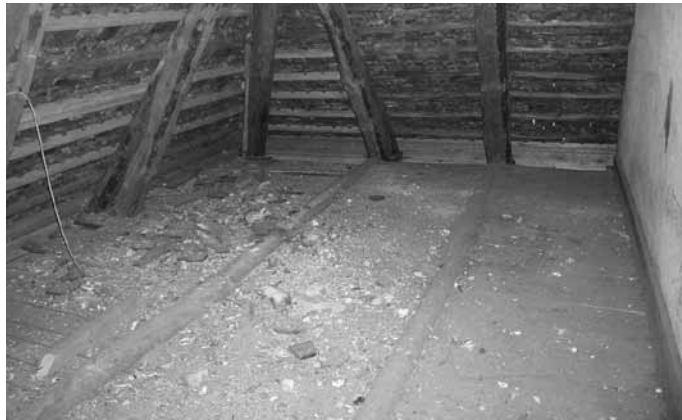
309-310 Hagenow, ehemalige Synagoge, Betsaal, Inneres nach Norden und Dachebene I (2006)

In der Dachebene I war ursprünglich nur in der mittleren Dachfläche ein Bretterboden aus Holz zum Begehen des Dachbodens verlegt. Im Bereich des Gewölbes war oberseitig keine waagerechte Holzschalung vorhanden.

Nach dem Verkauf der Synagoge bauten die neuen Besitzer eine Laufebene aus ca. 3 cm starken Holzbrettern, aufgeschraubt auf die Deckenbalken, ein, auf welcher später lose ein PVC-Bodenbelag verlegt wurde; einzig die Dachbodenfläche über dem Ostgewölbe wurde ausgespart (siehe Abb. 310), wo noch heute (2006) die Balkenoberseiten und die Sandfüllung zwischen den Deckenbalken der Gewölbedecke erkennbar sind.

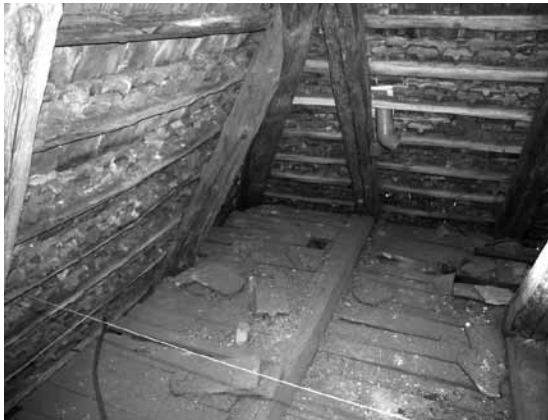
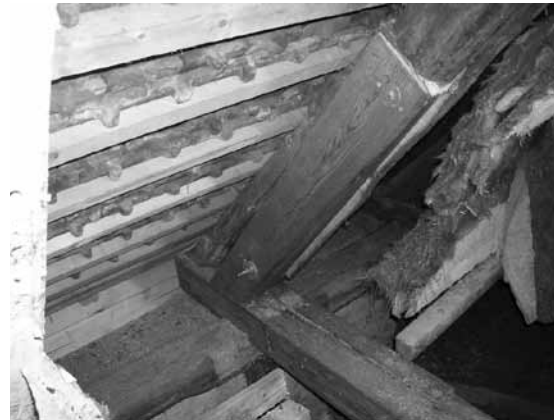
311-312 Hagenow, ehemalige Synagoge, Dachebene II und Detail Dachrand (2006)

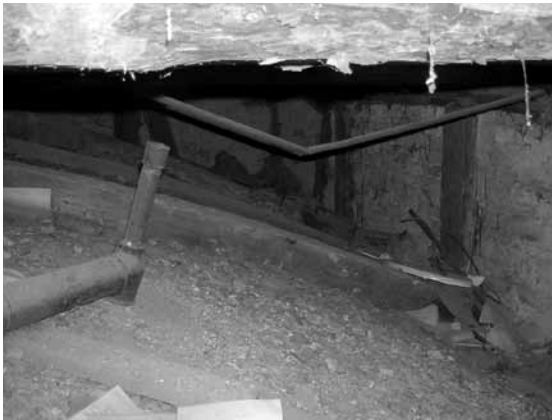
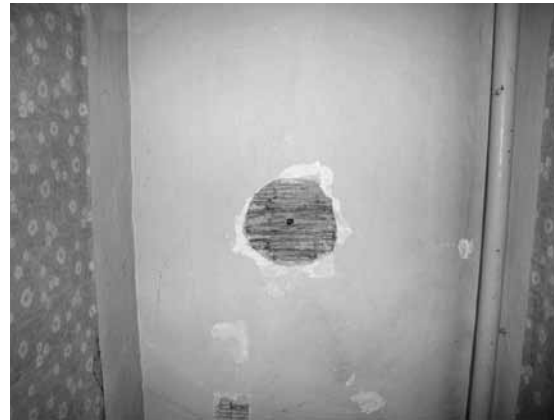
313-314 Hagenow, ehemalige Synagoge, Blick in den Gewölbezweischenraum und Decke über dem Obergeschoss /Gewölbeunterseite, Rosettenabdruck und Bohrung (2006)

Im östlichen Gangbereich auf der Obergeschossebene befindet sich ein Bohrloch in der darüberliegenden Deckenverkleidung, dessen Lage und Größe den Rosettenabdruck⁷⁵ eines Kronleuchters an der Betsaaldecke vermuten lassen (siehe Abb. 314). Da dieser häufig über der Bima hing, lässt sich deren Standort im darunterliegenden ehemaligen Betsaal zumindest eingrenzen. Um die zentrale Bohrung befinden sich vier weitere in der Decke, die auf die Existenz weiterer Leuchter schließen lassen.⁷⁶

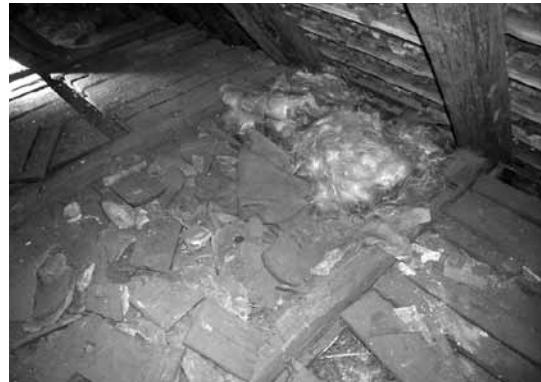
315 Hagenow, ehemalige Synagoge, Blick auf die Kehlbalckenlage Dachgeschoss II (2006)

geschraubt wurden (siehe Abb. 315). Zum Teil ist diese Bretterlage mittlerweile so stark gelockert, dass nicht mehr von einer befestigten, gefahrlos zu begehenden Ebene gesprochen werden kann. Auf der Grundlage der örtlichen Befunde ist anzunehmen, dass die Belageebene aus der ursprünglichen Bauzeit stammt.

Die drei Hautgebinde wurden als einfache Hängewerke in das Dachwerk eingebaut, deren Innensparrenpaare sowie die äußeren Sparren am Fußpunkt ebenfalls je eine Zapfverbindung mit den Deckenbalken eingehen. Am Hochpunkt sind beide Traggebinde mit den Hängesäulen verzapft. Holznägel sichern alle diese Verbindungen.

Die Sparren sind 18,5-23 cm breit und 19-21,5 cm hoch. Die drei Hängesäulen sind 23 cm breit und 25 cm tief. An ihren Fußpunkten wurden sie mit eisernen Spannschlössern mit dem Hauptüberzug des Hängewerks verschraubt. Als zusätzliche Aussteifung wurde parallel zum Hauptüberzug zwischen zwei Hauptgebinden je eine Strebe (Breite zwischen 16-17 cm und Tiefe von 18 cm) eingefügt.

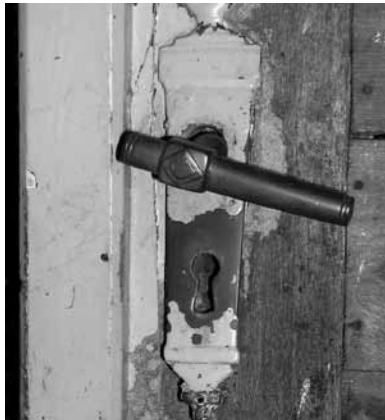
317-318 Hagenow, ehemalige Synagoge, Synagogentür zum Vestibül, Schließblech sowie Sturz und Seitenzarge mit Kanneluren (2006)

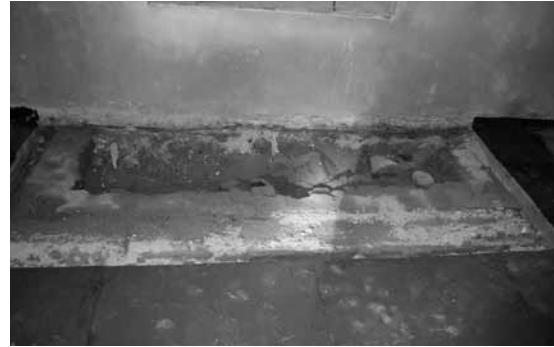
319-320 Hagenow, ehemalige Synagoge, Längsschnitt nach Süden, Bankreihenabdrücke an der Wand (Zeichn.: Dipl.-Ing. Matthias Zahn, 2006) und Betraum, Fundament des Toraschreins (2007)

Der ca. 80 cm hohe schwarze Sockel im gesamten Synagogenraum war nur im Bereich des Schreins unterbrochen. Dem Schrein vorgelagert waren 3 gemauerte Stufen angeordnet.⁸⁶

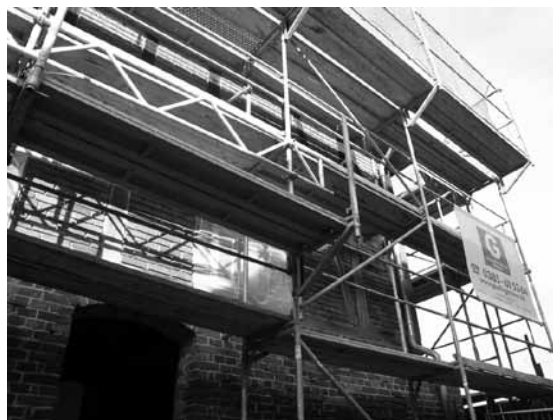
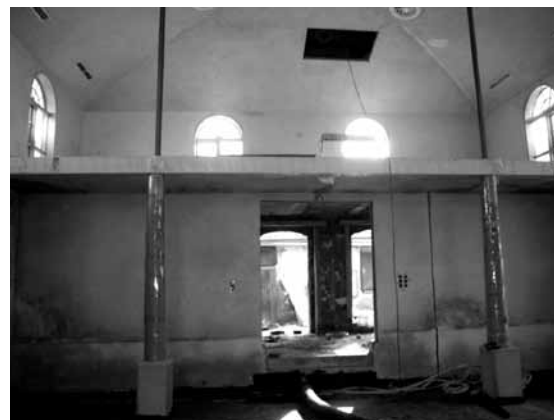
324-325 Hagenow, ehemalige Synagoge, Ansicht von Westen und Betraum, Inneres nach Westen während des Umbaus (2007)

Nur an der Ostseite wurden die charakteristischen Bauelemente einer Synagoge – wie der Erker des Aron Hakodesch, evtl. ein Misrach-Fenster und die hohen Rundbogenfenster – sichtbar, was aber einem Passanten beim Vorbeigehen am vorgelagerten Gemeindehaus stets verborgen blieb.

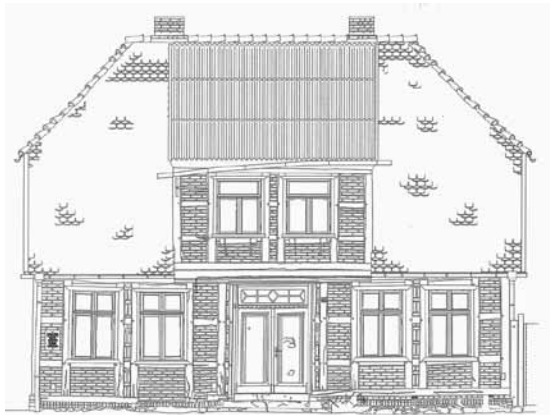
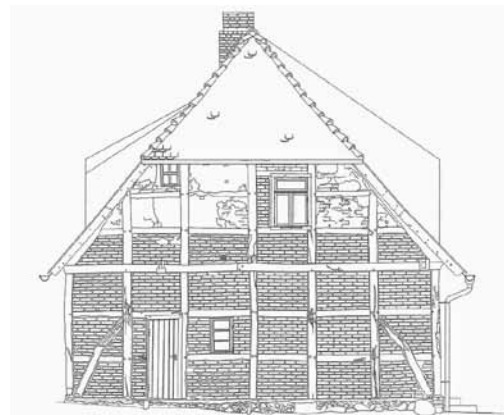
Während die Seitenflächen der großen Gaupe mit Mauerwerk ausgefacht sind, wurden die Gaupenseiten an der kleinen Gaupen mit Blech verkleidet. Die Gaupen auf der Hofseite (Ostseite) stammen nachweislich nicht aus der Erbauungszeit.

327-328 Hagenow, ehemalige jüdische Schule, West- und Nordfassade (Zeichn.: Oliver Butz, Ingrid Irmischer und Heidi Vormann, 2003)

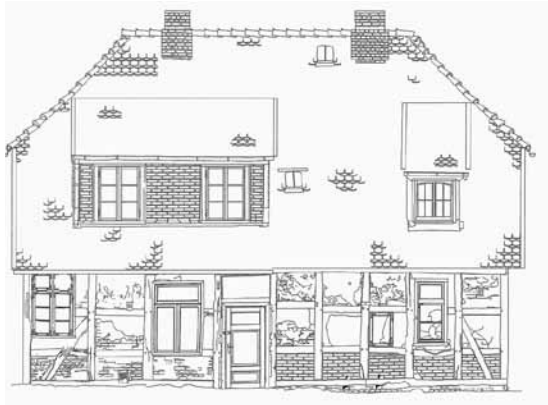
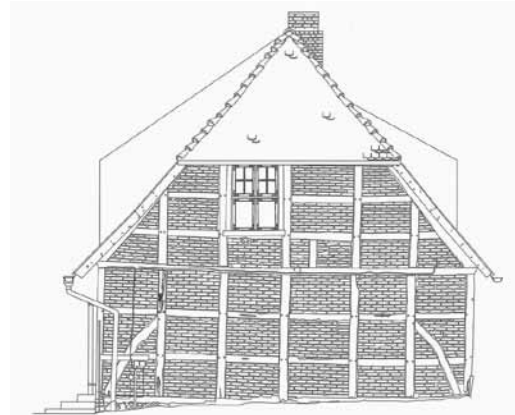
329-330 Hagenow, ehemalige jüdische Schule, Ost- und Südfassade (Zeichn.: Oliver Butz, Ingrid Irmscher und Heidi Vormann, 2003)

SÜDFASSADE Analog zur Nordfassade gliedern sieben Eichenständer die Südfassade (siehe Abb. 330). Sie sind in eine durchlaufende Schwelle eingezapft, die über einem Fundament aus Bruch- und Feldsteinmauerwerk liegt. Das obere Ende der Ständer ist in ein durchlaufendes Rähm eingezapft. Die Brust- bzw. Kopfriegel sind ebenfalls zwischen die Ständer gezapft. Diese Fassade stammt hauptsächlich aus der Erbauungszeit.

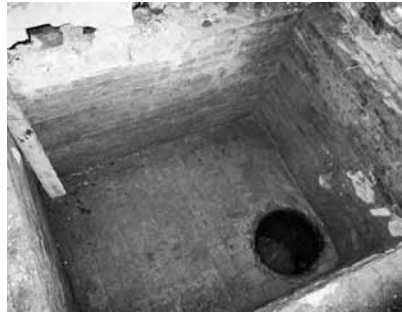
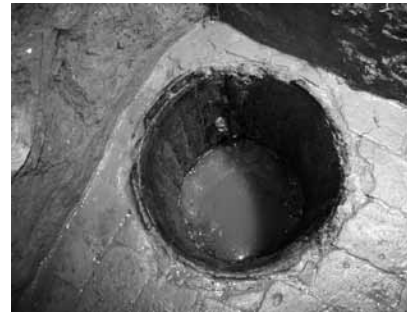
333-334 Hagenow, ehemalige jüdische Schule, Mikwenbecken (Fotos: Heiko Meuser, Museum Hagenow (2007))

Im Jahr 2007/08 wurde die Öffnung schließlich weiter freigelegt. Aufgrund der vorgefundenen Befunde, beispielsweise der Ablauf am Boden, steht nun eindeutig fest, dass es in Hagenow eine Grundwassermikwe gab. Über den „Sensationsfund“¹⁰⁸, wie ihn die Schweriner Volkszeitung kommentierte, ist mittlerweile mehrfach geschrieben worden.

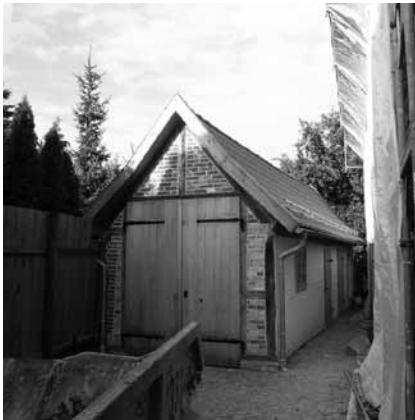
335-336 Hagenow, Stallgebäude/Remise, restaurierter Zustand (2007) und Neuplanung nach einem Brand (Zeichn.: unbekannt, um 1881)

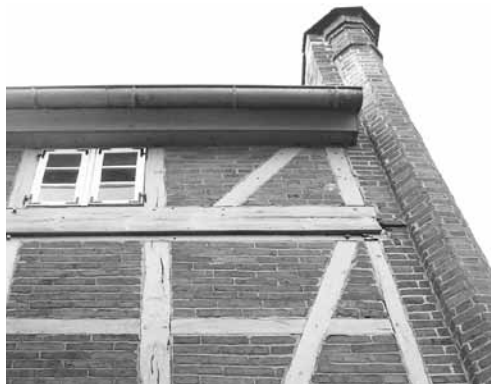
*361-362 Boizenburg,
ehemalige Synagoge, Ansicht
von Norden und Detail
Nordwestecke (2007)*

lage der Holzkonstruktion und der sichtbaren Zimmermannszeichen belegen. Besonders hervorzuheben ist, dass die Schwelle im Feld 3 zwischen dem Sockel und der erdgeschossigen Wandfläche unterbrochen wurde. Im Feld 5 wurde sie schließlich ganz entfernt und ausgetauscht, vermutlich um das von der Witterung stark angegriffene Schwellholz zu reparieren. Im Zuge dieses Austausches war es offenbar auch notwendig, die Ständer 5 und 6 an ihren Fußpunkten (ca. bis 25 cm hoch) zumindest oberflächlich abzubeilen und neu mit je einem Paßbrett aus Holz zu verblenden.

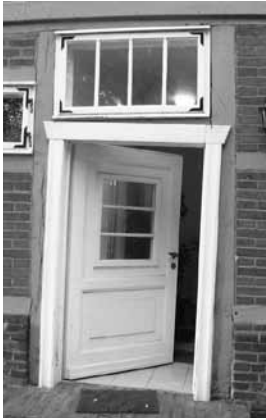
363 Boizenburg, ehemalige Synagoge, Nebeneingangstür in der Nordfassade (2007)

Die Fenster- und Türflächen des erdgeschossigen Wandabschnitts unterscheiden sich von den beschriebenen nicht nur in ihrer Größe und Anzahl, sondern auch in ihrer Anordnung. Die Nebentür hat ein Oberlicht, das drei Holzsprossen in vier gleich große stehende Glasflächen gliedern. Die Tür wurde als einfache Kassettentür mit einer Holzbrüstung und einem Glaselement über dem Brüstungsholm hergestellt. Sie schlägt nach innen auf und besitzt als unteren Abschluss einen Kältefeind. Das außen aufgesetzte Setzholz schützt die Tür vor mechanischen und witterungsbedingten Beschädigungen. Auf die Türrahmenteilfläche wurden 2 cm starke Verkleidungsbretter aufgebracht, welche den übrigen Fenstern entsprechend weiß gefasst sind. Als Öffnungsbeschlag dient eine einfache Drückergarnitur aus schwarz eloxiertem Metall.

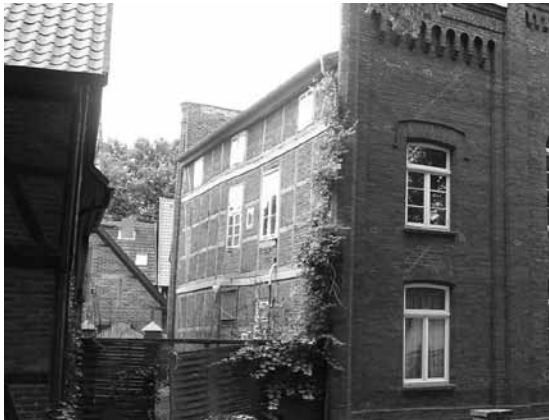
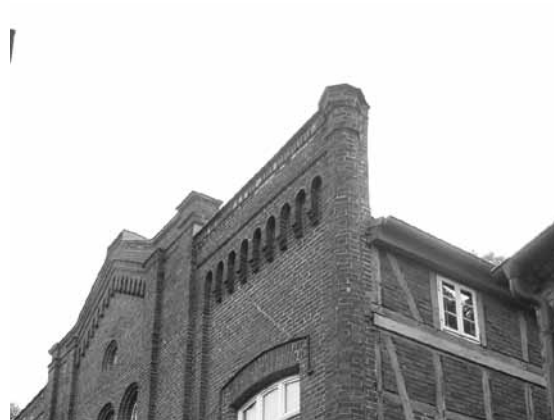
364-365 Boizenburg, ehemalige Synagoge, Ansicht von Südosten und Südwestecke Dach (2007)

Die Südfassade (siehe Abb. 345) ist der Nordfassade entsprechend in vier waagerechte Wandfelder unterteilt. Bis auf die Sockelzone sind die drei Wandfelder von je zwölf Geschossständern untergliedert. Waagerechte

Brettverkleidungen auf Höhe der Geschossdecken kaschieren die Lage der Deckenbalken. Analog zur Nordfassade steifen in den Randfeldern zu den Giebelwänden Holzstreben unterschiedlicher Neigungen und Längen die Wandkonstruktion aus. Der ca. 1 m hohe Ziegelsockel ist im sechsten Feld von links für die südliche Nebeneingangstür unterbrochen. Vor ihr befindet sich eine auskragende Betonstufe (derzeit in sehr schlechtem Zustand). Die Zapflöcher des an die Tür angrenzenden Ständerpaares zeigen, dass die Lage der Außentür der ursprünglichen Türanordnung entspricht.

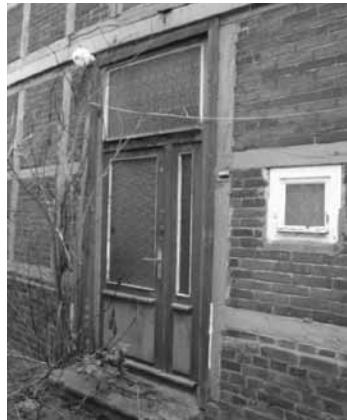
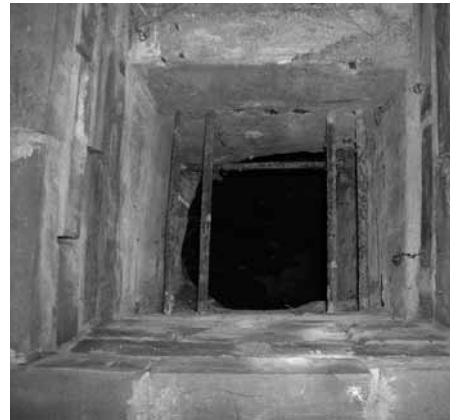
366-367 Boizenburg, ehemalige Synagoge, Nebeneingangstür in der Südfassade und Bodenöffnung zur Mikwe (2007)

Das Nebentürelement auf der Südseite ist dreifach gegliedert. Unterteilt von einem Sturzriegel ist das einteilige Oberlicht vom zweiflügeligen Türrahmen separiert. Beide Türflügel schlagen nach innen auf. Der rechte, kleinere Flügel ist arretierbar und dient bei Bedarf zur Öffnungsverbreiterung. Das Haustürelement wurde als einfache Kassettenfüllungstür mit einer kassierten Holzbrüstung und einem über dem Brüstungsholm fest verglasten Fensterelement gefertigt. Die Tür und auch das Seitenteil haben keinen Kältefeind. Das zweigeteilte (stark geschädigte) Setzholz ist im Fußbereich außen aufgesetzt und soll die Türen vor mechanischen und witterungsbedingten Beschädigungen schützen. Als Öffnungs- und Feststellbeschlag dient eine einfache Drückergarnitur aus Aluminium. Verblendungsbretter gestalten den Anschluss zu den Ständern und den Übergang zum Oberlicht.

Am rechten Türständer ist eine Klingel auf Putz montiert, die von der einstigen Wohnnutzung des Gebäudeteils zeugt. Sämtliche Glasflächen der Tür bestehen aus transluzentem Ornamentglas. Alle Holzbauteile des Türelements wurden rostbraun gefasst, nur die Holzleisten um die Glasflächen zeigen eine weiße Farbfassung.

Eine nahe der linken Hausecke im Pflasterbelag ausgearbeitete Bodenöffnung wird im Kapitel zur Mikwe beschrieben.

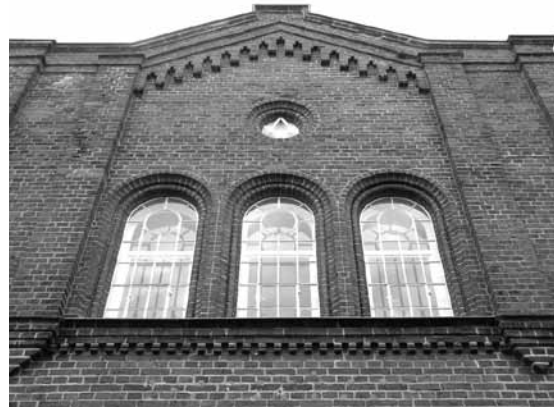
370 Boizenburg, ehemalige Synagoge, Ansicht von Westen, Giebelausschnitt (2007)

Ein blindes Rundfenster mit einem Durchmesser von ca. 60 cm befindet sich im oberen Teil des Giebels, gerahmt von mehreren rückspringenden Formsteinschichten. Dekoriert ist es heute mit dem Zeichen der Freimaurer – einem messingfarbenen Winkel und Zirkel – vor dem glatt weiß verputzten Untergrund.

Im Obergeschoss sind ca. 1,70 m über dem inneren Obergeschoss-Fußbodenniveau drei Rundbogenfenster im mittleren Fassadenfeld platziert. Ihre Umrahmungen bestehen aus Mauerziegelformsteinen, welche verjüngend und rückspringend zur Fensteröffnung den Fenstern eine ausgeprägte Rahmung geben. Die Fenster erwachsen aus einer 12 cm schräg vor die Fassade springenden Binderschicht, die von einem Titanzinklech abgedeckt ist. Darunter befindet sich ein zweifach zurückspringendes Zahnfries aus Mauerziegeln, welches die gesamte Fensterfront einnimmt und ihre seitliche Begrenzung in den aufsteigenden Konsolen der vor die Wand springenden Lisenengesimse des Obergeschosses findet. Die sechs der Lisenenbasis zugehörigen Ziegelsteine springen dabei gleichmäßig schräg nach innen. Die Lisenen des Obergeschosses ($t = 10$ cm) laufen wie die übrigen Hauptlisenen bis zum Giebel durch.

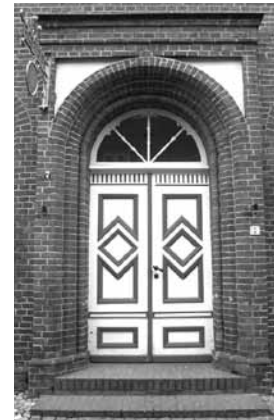
371-372 Boizenburg, ehemalige Synagoge, Detail der Westfassade mit Rundfenster und Haupteingangstür (2007)

Die Innenlaibungen der Tür sind verputzt und weiß gefasst. Die Türflügel werden jeweils mit zwei schlicht gestalteten, flach auf die Türblätter aufgeschraubten Metallbändern geöffnet. Die im Randbereich der Bänder ausgebildeten Ösen hängen in schlicht geformten, jedoch wuchtig wirkenden Metallkloben. Die dazu gehörigen Beschlagshaken sind seitlich in die Windfangwände eingemauert.

Die Türblätter aus Kiefernholz besitzen unterschiedlich große Kassetten, welche zusätzlich von aufgeleimten Holzleisten gerahmt werden. Eine Schlagleiste aus Holz, die vertikal auf dem linken Türflügel angebracht ist, bindet beide Türflügel im Stoßbereich aneinander. Ein 4,5 cm breiter Mauerwerksanschlag übernimmt die Führung im seitlichen Anschlussbereich der beiden Flügel zur Wand. Als Schließmechanismus diente ein schlichtes Kastenschloss mit einem Bundbartschlüssel und einem schmuckvoll geformten Schließblech. Diese Schließkonstruktion wurde bereits zur Zeit der Nutzung durch die jüdische Gemeinde eingebaut und ist heute noch vorhanden. Zusätzlich wurde später ein Sicherheitsschloss in den rechten Türflügel (von außen gesehen) eingearbeitet. Links neben der Tür wurden zudem eine Metalltafel mit einem Hinweis auf die Nutzung als Logengebäude und die Hausnummer angebracht. Rechts neben der Tür befinden sich der Klingelknopf und ein Klingeldrucker. Dem Türelement vorgelagert sind zwei Stufen aus Mauersteinen.

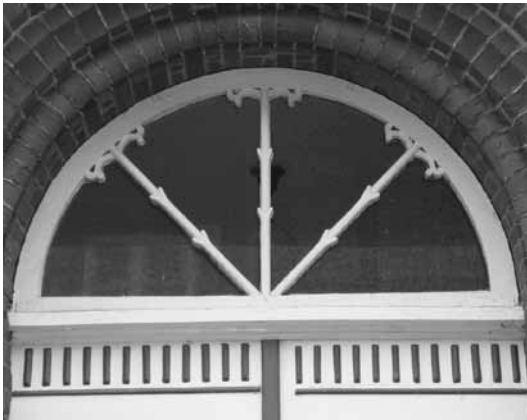
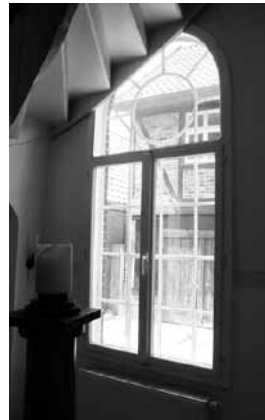
373-374 Boizenburg, ehemalige Synagoge, Oberlicht Haupteingangstür und Erdgeschoss, Fenster neben der Haupteingangstür (2007)

Zu beiden Seiten der Haustür belichten zwei Rundbogenfenster, mit einer annähernd gleichen Ziegelsteinumrahmung wie die der Haustür, das Vestibül im Erdgeschoss. Ob diese Fenster aus der Erbauungszeit stammen, bleibt unklar. Sie bestehen aktuell (2007) aus 25 einzelnen Scheibenflächen und sind als weiß gefasste Metallfenster mit einer Einfachverglasung und ohne Anschlagkante im Abstand von 13 cm zur Fassadenaußenkante in die 43-44 cm starken Außenwände eingebaut. Die äußeren Fensterma-

ße betragen 1,72 m in der Breite und 2,225 m bis zur gemauerten Sturzunterkante. Sie verfügen über vierfeldrige Lüftungsflügel, die nach innen aufschlagen. Ein einfacher Reiber aus Metall hält die Flügel in geschlossener Position. Schräg nach unten versetzt vermauerte Klinkersteine bilden die Oberkante der Fensterbrüstung im Außenbereich.

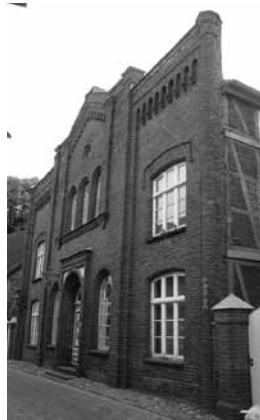
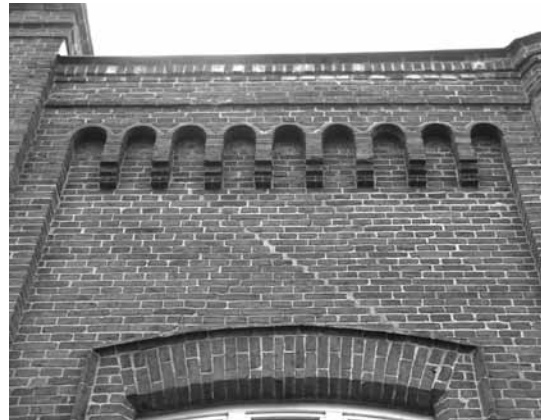
375-376 Boizenburg,
ehemalige Synagoge, Ansicht
von Südwesten und Detail
Rundbogenfries (2007)

Die beiden Seitenflächen der Westfassade haben einen geraden oberen Abschluss, der durch ein Traufgesims und einen gemauerten Rundbogenfries aus neun Ziegelformsteinbögen, die auf acht (die unteren drei Schichten in ihrer Tiefe versetzt angeordnet) auflagern, betont ist. Mehrere vor- und zurückspringende Mauerwerksschichten verleihen dem Dachrand sein markantes Aussehen und kaschieren den hohen Kniestock der Längsfassaden. Im Gegensatz zum Mittelfeld, haben die Seitenfelder breite Segmentbogenfenster, von denen sich jeweils eins im Erd- und eins im Obergeschoss befindet. Die Fenster sind als Holzsprossenfenster mit einer Einfachverglasung konstruiert. Rahmen und Verglasung entstammen der letzten Umbauphase. Wie bei dem Mittelteil wurde auch bei den Außenfensterbrüstungen der seitlichen Fassadenflächen eine schräg nach unten versetzte Ziegelsteinschicht vermauert, welche das anfallende Regenwasser von der Fassade weg leiten soll. Beide Obergeschossfenster sind sechsge-

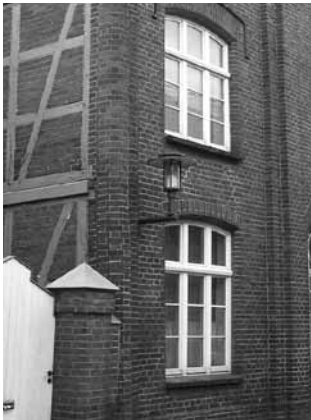
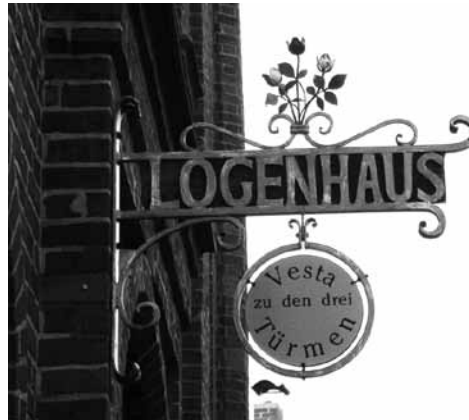
377-378 Boizenburg, ehemalige Synagoge, Ansicht Nordwestecke und Schild des Logenhauses an der Westfassade (2007)

Die äußeren Giebelwandbegrenzungen werden von achteckigen Mauerwerkspfeiler gebildet. Diese erwachsen wie die eigentlichen Giebelwände aus dem durchlaufenden Sockel, binden sowohl die Giebel- als auch in die Seitenwände aneinander und verleihen den Fassaden einen dominanten vertikalen Randabschluss. Bekrönt von vor- und rückspringenden Mauerwerksschichten und einer spitz nach oben zulaufenden achteckigen Steinpyramide finden die Rundstützen ihren obersten Abschluss. Zusätzlich wurde der gesamte obere Wandabschluss mit einer Titanzinkabdeckung versehen.

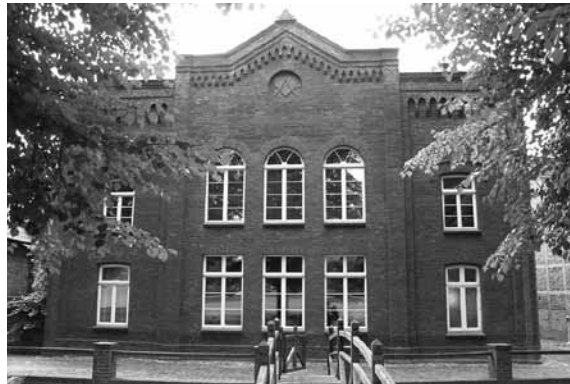
380 Boizenburg, ehemalige Synagoge, Ansicht von Osten (2007)

Im Mittelteil wurden im Erd- und Oberschoss anstelle des Toraschrein-erker mit dem Rundfenster darüber jeweils drei fast geschosshohe Fenster – im Erdgeschoss mit geradem Sturz, im Obergeschoss als Rundbogenfenster – in die Fassade gebrochen. Schräg nach unten vor die Fassade springende Mauerwerksrollschichten bilden die Brüstungen. Laut Bauzeichnung wurden im Erdgeschoss achtfach unterteilte Sprossenfenster eingebaut, vermutlich mit einer Einfachverglasung sowie Sprossen und Rahmen aus Holz gefertigt. Unklar ist, ob diese Fenster bei der letzten Umbaumaßnahme noch existierten. Fest steht, dass die damals eingebauten Fenster beim letzten Umbau 1993-95 erneuert wurden. Heute sind sie viergeteilt. Ein Fensterkreuz unterteilt die zweiflügeligen Erdgeschossfenster in zwei separate Fensterflächen mit je zwei Sprossen und drei Scheiben. Ein starrer Kämpfer und ein starres Mittelholz gliedern die verbliebene Fensterfläche in zwei gleichgroße, öffnenbare Oberlichtflügel.

Gegenwärtig präsentiert sich die Ostansicht in einem im Vergleich zur Westansicht schlichten Zustand. Obwohl die Fassade keine größeren Risse oder Fehlstellen aufweist, zeigt der Befund zum Dach, dass sich die Giebelwand in Richtung Wallgraben neigt. Die Dachhaut ist mittlerweile 4-6 cm vom hinteren Giebelanschluss abgerissen, so dass Wasser ins Gebäudeinnere eindringen kann. Zudem zeigen sich bereits massive Risse im Inneren der Synagoge. Dies lässt vermuten, dass auch die östliche Giebelwand mit Gründungsproblemen zu kämpfen hat. Die Wand neigt sich immer mehr in Richtung Wall. Nur eine Verbesserung der Gründung könnte diese Probleme beheben.

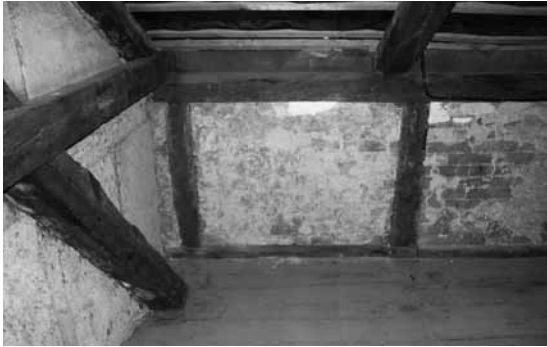
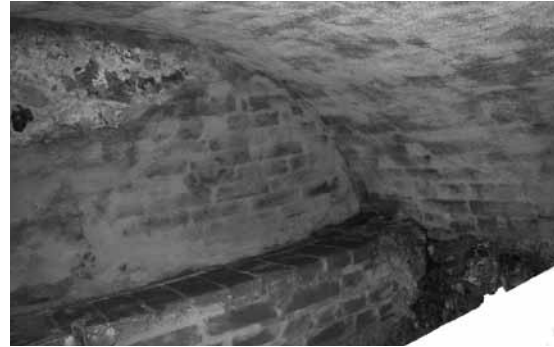
382-383 Boizenburg, ehemalige Synagoge, hölzerner Bodenbelag im Dach und Einblick in den Hauptraum des Untergeschosses (2007)

Bei den beim letzten Umbau neu eingebrachten Wänden handelt es sich in der Regel um Ständerwände aus Trockenbau, in denen Installationsleitungen verlegt wurden. Als Oberflächenmaterialien wurden Fliesen und hochwertige Textiltapeten mit einer weißen Fassung (Dispersions- und Silikatfarbe) verarbeitet. Im Dach bestehen die Wände aus Fachwerk mit Mauerwerksfüllungen. Teilweise sind deren Oberflächen bis heute (2007) mit einem groben Lehmputz verstrichen.

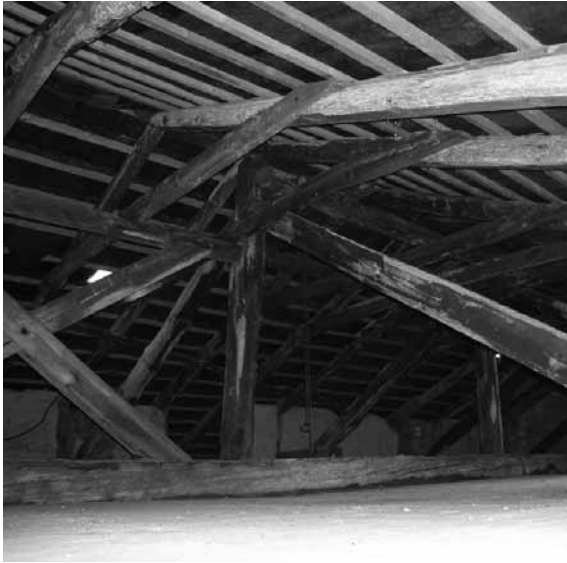
386 Boizenburg, ehemalige Synagoge, Blick in den Dachraum oberhalb des ehemaligen Betsaals (2007)

die Deckentraghölzer die Auflager. Durch sie werden die aufgenommenen Dachlasten in die Trennwände der Seitentrakte zum Mitteltrakt eingeleitet.

Die Hauptspannrichtung der Deckenbalken verläuft von Norden nach Süden, die der Überzüge von Osten nach Westen. Die Deckenbalken wurden als Vierfeldträger bemessen. Beidseitig, nahe der Balkendrittelpunkte, liegen diese auf jeweils zwei Pfetten (Gr. 15 x 15 cm), welche auf den Trennwänden der Seitentrakte lagern, auf. In Trägermitte hängen die Balken an den Unterzügen und an ihren Endpunkten sind die Balken mit den Dachsparren verbunden und bilden mit diesen Zapfverbindungen aus. Holznägel sichern die einzelnen Knotenpunkte.

Im Bereich der Seitentrakte wurden unterhalb der Knotenpunkte der Deckenbalken mit den Sparren Streben (14 x 15 cm) versetzt, welche einerseits das Dach aussteifen und andererseits einen Teil der Dachlast auf die Obergeschossdecken ableiten. Ihr Fußpunkt endet jeweils vor den

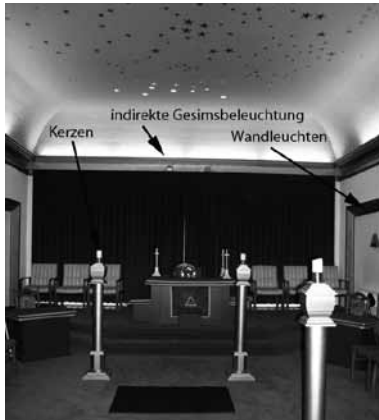
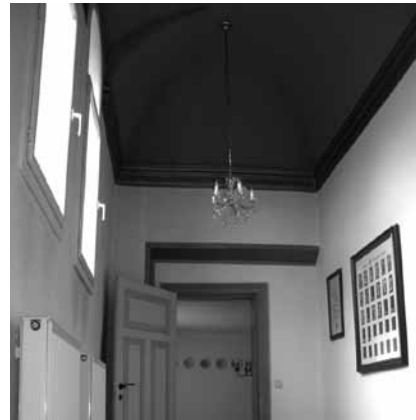
387-388 Boizenburg, Gewölbe im „Tempelraum“ und Gewölbe Zugangsflur OG (2007)

Die Decken beider Seitentrakte bestehen aus weiß gefassten Putzschichten, welche auf biologischen Putzträgern haften (Stroh auf Staken).¹⁶⁹ Im Synagogenraum, dem heutigen Logenraum (1. Obergeschoss), besteht die Decke aus einer blau gefassten Putzschicht, welche im Randbereich durch eine indirekte Beleuchtung über der Gewölbekante angestrahlt wird. Auf dieser Putzschicht wurden goldfarbene Sterne (Ø ca. 5 cm) in unregelmäßiger Anordnung aufgebracht (siehe Abb. 387). Im Bereich des Zugangsflurs im Obergeschoss ist die gleiche Deckenuntersicht zu finden wie im Logenraum, allerdings hier ohne Sternbemalung.

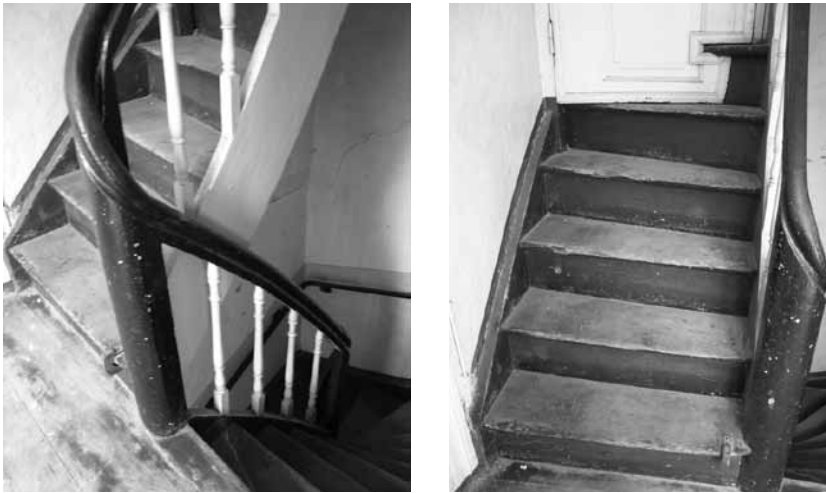
389-390 Boizenburg, ehemalige Synagoge, Südtrakt, Treppenlauf (EG/OG) und Antritt Treppenlauf (OG/Dach) (2007)

Vom Erdgeschoss führt eine halbgewendelte, eingeschobene Holztreppe, bestehend aus 16 Steigungen mit ca. 26 cm Auftrittslänge und ca. 20 cm Steigungshöhe, ins Obergeschoss. Die Stufen sind rotbraun gefasst, Geschossposten und Handlauf sind schwarz gestrichen, während die gedrechselten Baluster hellgrün gefasst sind. Sämtliche Stufen sind ausgetreten und knarren. Die Oberflächen zeugen von einem geringen Bauunterhalt. Der letzte Lauf dieser Treppe führte vom Obergeschoss ins Dach (14 Steigungen ca. 25,5/20 cm). Auf halber Höhe ist zwischen Stufe 5 und 6 eine Tür in den Bodenraum eingebaut, welche einen unbefugten Zugang ins Dach verhindert. Dass dieser Zugang ursprünglich ist, beweist neben der Tür auch das vorhandene, eindeutig bauzeitliche Türschild. Ungewöhnlich erscheint, dass das Brüstungsgeländer zwar bis ins Dach führt, dort aber unprofessionell abgeschnitten wurde. Dies lässt vermuten, dass die Treppenaugenbrüstung im Dach aus dem gleichen Geländer bestand wie das heute noch vorhandene. Im Laufe der Jahre fiel es vermutlich den Umbaumaßnahmen zum Opfer.

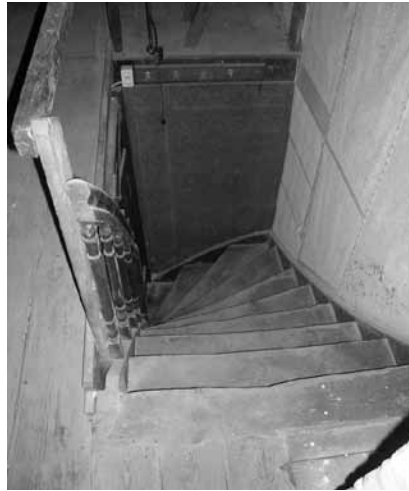
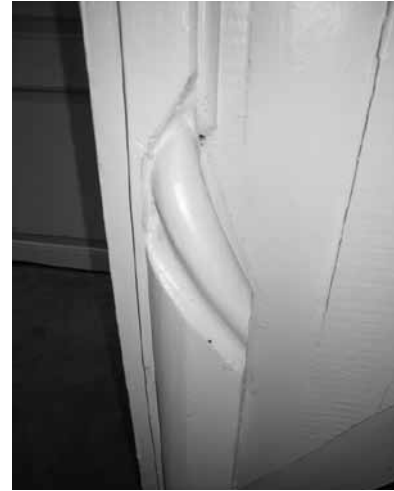
391-392 Boizenburg, ehemalige Synagoge, Südtrakt, Austritt des Treppenlaufs (OG/Dach), und Nordtrakt, Brüstung des Treppenlaufs ins Obergeschoss (2007)

(ohne Zwischenpodeste) mit 19 Steigungen begehen. Die Stufenkanten sind mit Messingschienen geschützt. Sämtliche Setz- und Trittstufen sind mit einem hellblauen Veloursteppich belegt, welcher auf die Holzkonstruktion geklebt ist. Als Absturzsicherung für die eingestämmte Geschosstreppe und für das Treppenauge dient ein Geländer mit gedrechselten weiß gefassten senkrechten Sprossen und einem Handlauf aus violett lackiertem Holz. Ebenfalls violett gefasst sind der Antrittspfosten und die beiden Wangen. Während die eine Wange teilweise in den Wandputz eingelassen ist, wurde die andere freitragend konstruiert.
